Szócsné Gazda Enikő¹ – Mihály Ferenc

A BARÁTOSI REFORMÁTUS TEMPLOM KAZETTÁS MENNYEZETE

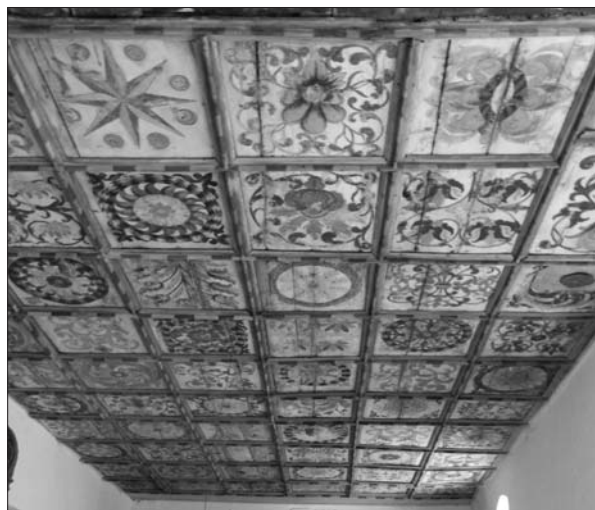
1. ábra A szacsvai templom kazettás mennyezete.
Fotó: Szócsné Gazda Enikő, 2012

Sajnos a töredékesen fennmaradt évszám nem olvasható, de feltehetően 1761-ben készülhetett a sepsiszéki *Szacsva* református temploma számára egy jóval kisebb méretű, rokon motívumkincső, ám a martonfalvi mennyezethez hasonló színvilágú kazettás mennyezet, amelynek festőjéről szintén nincsenek információink (1. ábra).

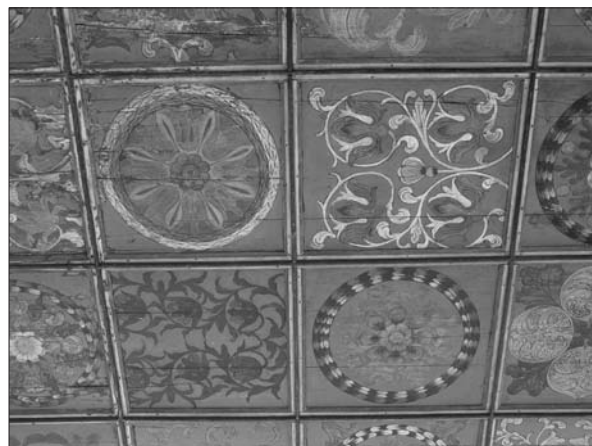
2. ábra A maksai templom kazettás mennyezete
az Iparművészeti Múzeumban. Fotó: Kolozsi Ágnes

A festőiskola napjainkig legismertebb munkája a *maksai* református templom 1766-os kazettás mennyezete, amely a budapesti Iparművészeti Múzeum egyik termének mennyezetét díszíti¹¹ (2. ábra), de ugyanezen templom számára festett papi szék és padmellvédek is készültek, amelyek napjainkban is Maksán találhatóak (3. ábra). A maksai mennyezet története hasonló a barátosihoz. Az eredeti világos alapszínű mennyezetet (világoskék vagy fehérhez közeli alapszín) feltehetően az 1802-es földrengés után javították. A festést hordozó fenyődeszkák hiányos részeit pótolták, majd a mennyezetet átfestették. A korábbi világos alapszínt sötétkékre festették, míg a díszítések jelentős része is átfestésre került. Az Iparművészeti Múzeumban kiállított mennyezet ma is látható szürke alapszíne egy még későbbi beavatkozás eredménye, a 20. század közepe táján a múzeumba fölrakott mennyezetet egy javítást, átfestést

végeztek, anélkül, hogy a mennyezetet lebontották volna. Feltehetően a ma is látható homogén szürke alapszín a felhordáskor jobban hasonlított az alatta levő kékhez. Említésre méltó, hogy a közelmúltban a maksai templomba készített másolat az utolsó átfestés szürke színvilágát mutatja. A napjainkig fennmaradt emlékek sorában fontos megemlítenünk a *zabolai* református templom festett keleti karzatát, amely legközelebb áll az eredeti színezéshez, mivel megúsza a későbbi korok jól vagy rosszul sikerült javításait.

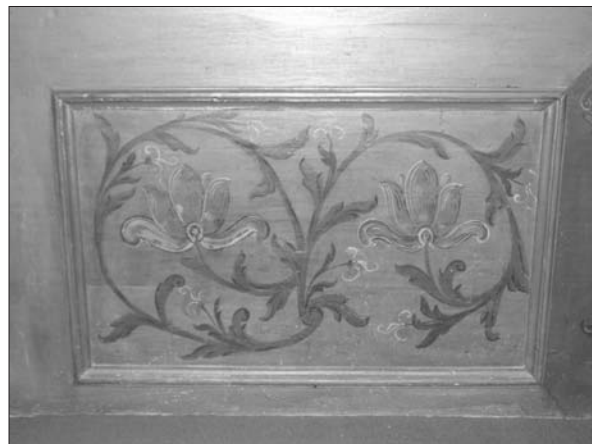
4. ábra Az alsócsernátoni templom festett padmellvédje.
Fotó: Mihály Ferenc

Az *alsócsernátoni* református templom festett padmellvédjei tovább gazdagítják az emlékek számát. Az egyik padmellvéden a készítő Cseh Izmael és legényeinek neve olvasható az 1803-as évszámmal¹⁵ (4. ábra).

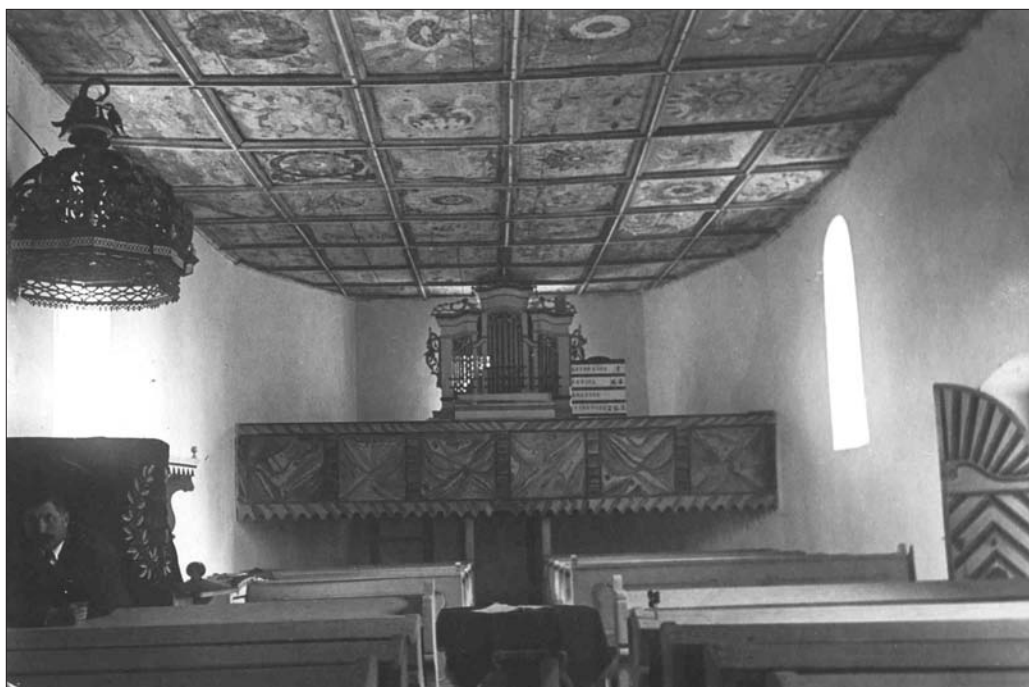
5. ábra A kálnoki unitárius templom mennyezete az átfestés előtt.
Fotó: Gödri Ferenc, 1931 SzNM Fototékája, ltsz. F. 231

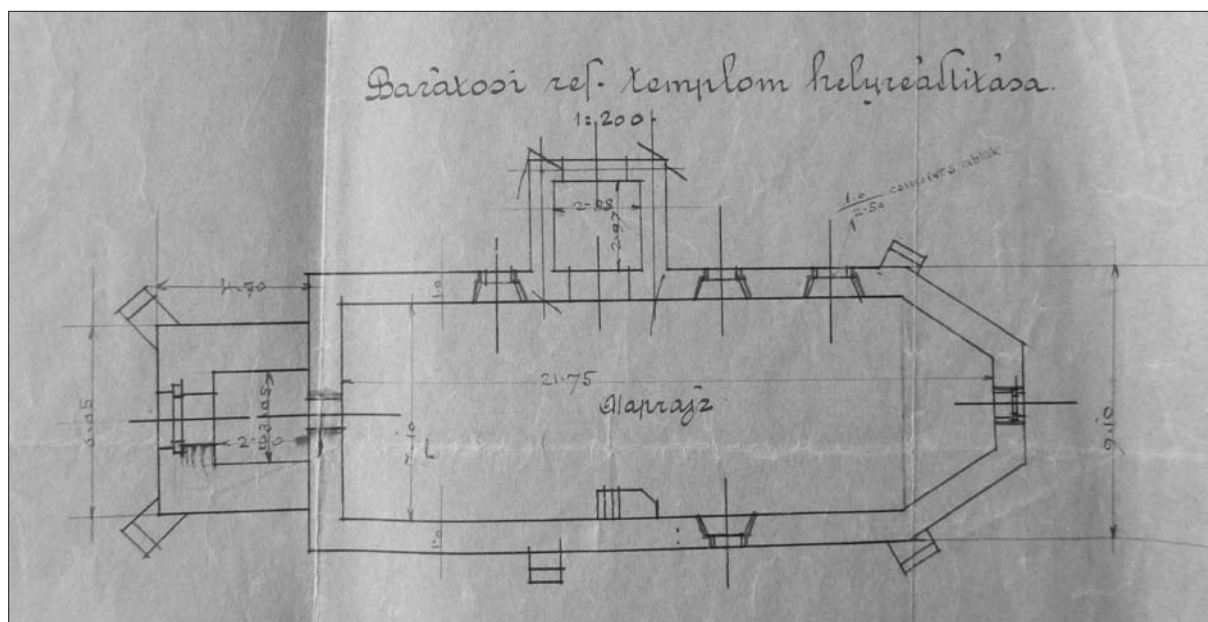
7. ábra A régi barátosi templom Malmos Andor által készített alaprajza. Barátosi Egyházközségi Levéltár

Az újonnan elkészített tervnek csupán részletei maradtak fenn (8. ábra), de – amint az előbb is idézett papi jelentés is utal rá – az egyházközség tanácsosabbnak látta, ha nem hasznosítják újra az értékes, ám annál rosszabb állapotban lévő kazettákat, hanem *bolthajtású alkalmas új mennyezetet* állítanak helyette. A legújabb templomrenoválási munkálatok³¹ arra mutatnak rá, hogy az új templom nem volt nagyobb a réginél, tehát inkább a magasítását vette tervbe a vármegyei mérnök. Egy 1913-as posztai bélyegzővel ellátott képeslap már az új épületet örökítette meg (9. ábra), a régi templomról, amely az értékes mennyezetet rejtette, eddig nem került elő képi ábrázolás.

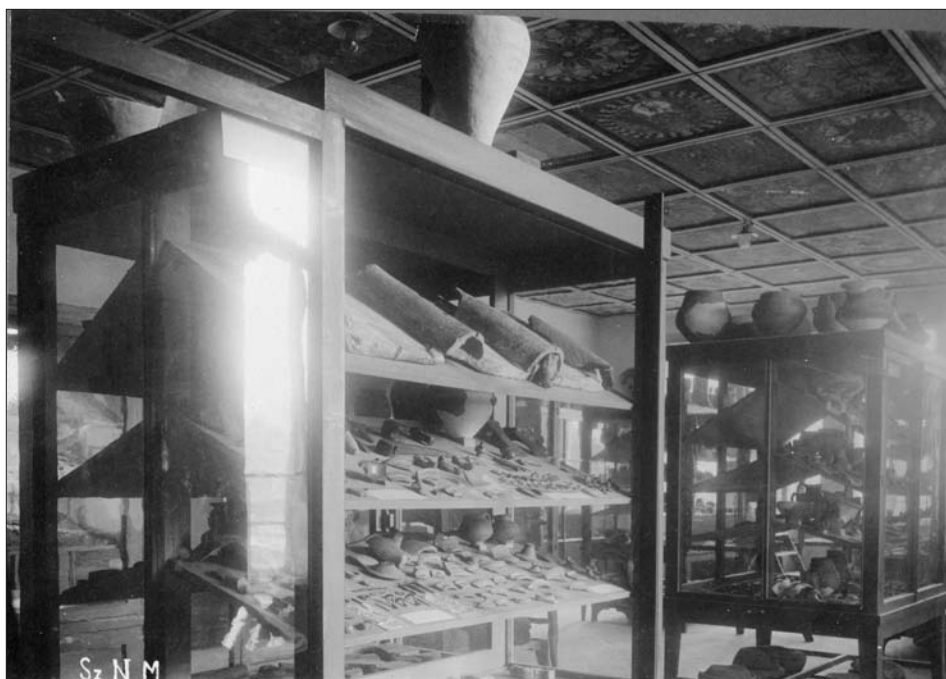
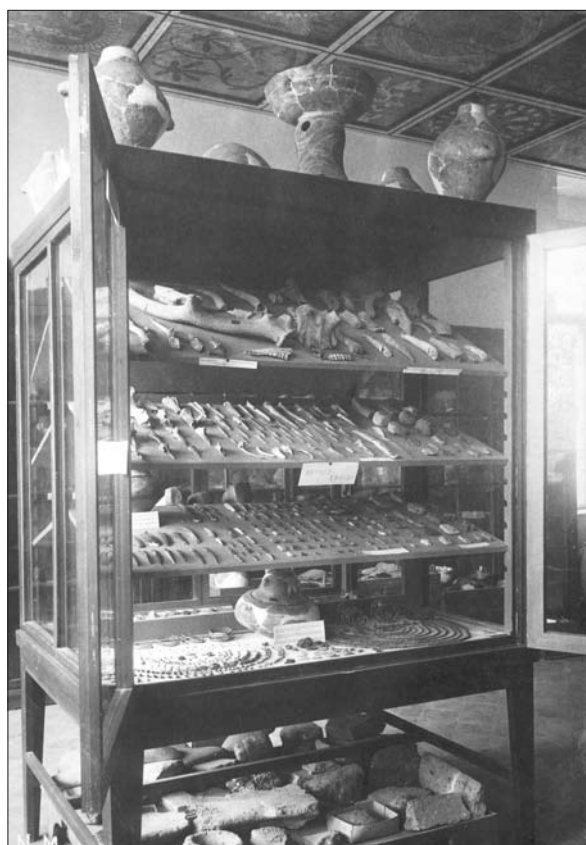
9. ábra A Székely Nemzeti Múzeum régiségtára, mennyezetén a barátosi mennyezettel.
Fotó: Incze Lajos, 1924. SzNM Fototékája, ltsz. F. 446

10. ábra A Székely Nemzeti Múzeum régiségtára,
mennyezetén a barátosi mennyezettel. Fotó: Incze Lajos, 1927.
SzNM Fototékája, ltsz. F. 457

hogy a felszereléskor a kazetták eredeti osztólécseit nem tartották meg, hanem teljesen új, stílusában idegen, barna-szürke-sötétkék csíkos lécekre cserélték át³⁷ (10. és 11. ábra).

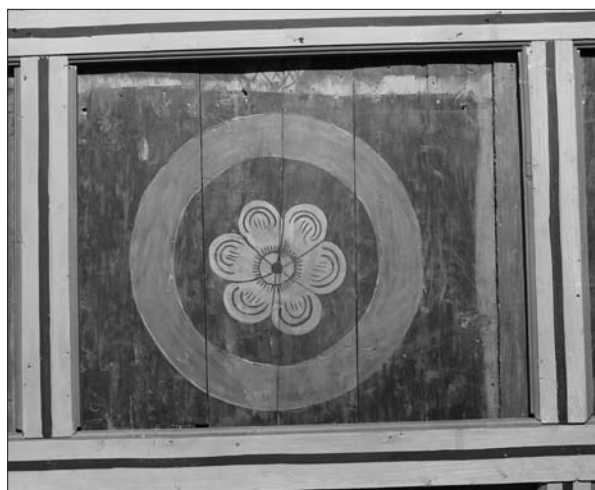
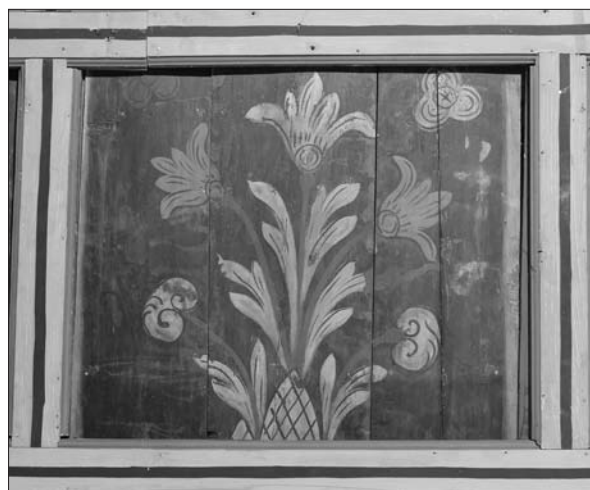
11. ábra A 42-es kazetta, a kockázott edény maradványaival.
Fotó: Mihály Ferenc, 2013

12. ábra a 84-es kazetta, amelynek aljából hiányzik a kockázott edény darabja. Fotó: Mihály Ferenc, 2013

A mennyezet napjainkban nem 30 elemből áll (12. ábra), ez is jelzi, hogy az eredeti kazettakiosztást néhány esetben nem tartották meg. Pár darab deszkát, amely eredetileg több kazettát tartalmazott – valószínűleg az 1922-es felszerelés folyamán – elfűrészeltek. Így például jól felismerhető, hogy a 42-es

és a 84-es kazetta eredetileg egy lécen volt (az előbbi sarkán látható egy kockázott edény alja, az utóbbin felismerhető az edény, amelyből épp egy darab hiányzik) (13. és 14. ábra)

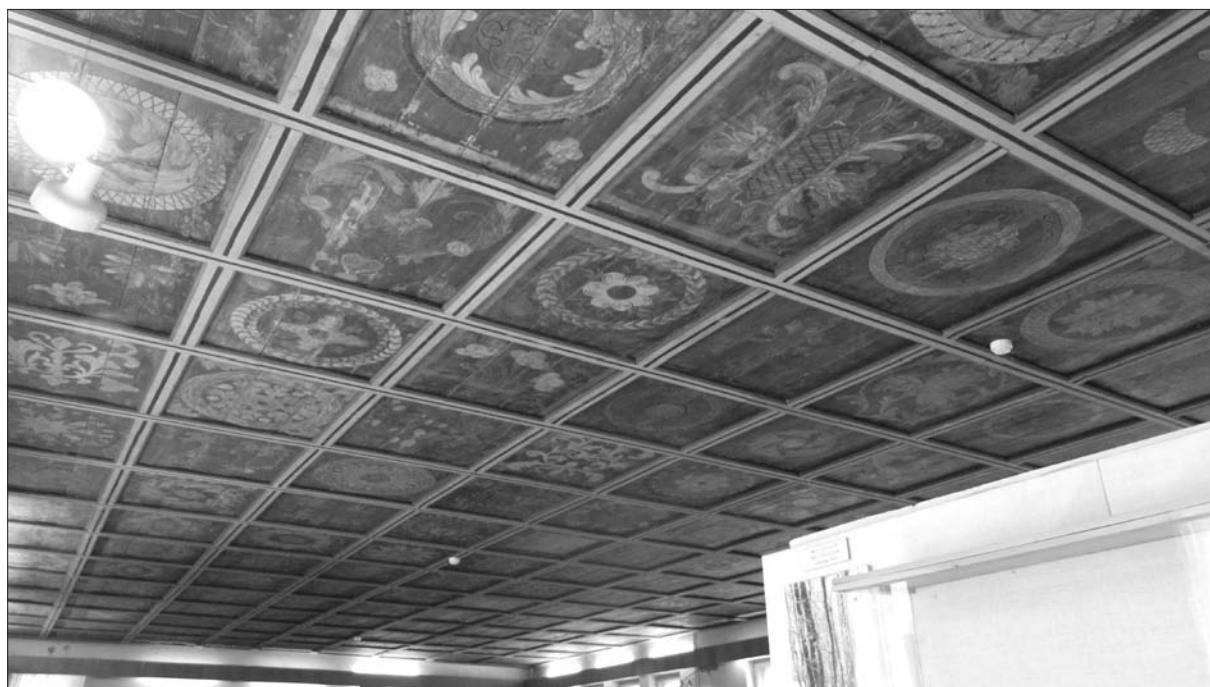
13. ábra A barátosi mennyezet a Székely Nemzeti Múzeum néprajzi alapkiállításán.
Fotó: Szócsné Gazda Enikő, 2012

Napjainkban 128 kazettára osztott a famennyezet, amelyből 126 darabot a Székely Nemzeti Múzeum kiállítási termében felszereltek (15. ábra), két darab méretében kisebb kazetta⁴⁵ pedig ugyanezen intézménynek a néprajzi raktárában található (16, 17. ábra). A mennyezetet fenyőfából készült, másodlagosan készített fenyőfa osztólécekkel szerelték fel a múzeum mennyezetére. A kazetták 70 × 80, illetve 95 × 100 cm között váltakoznak.

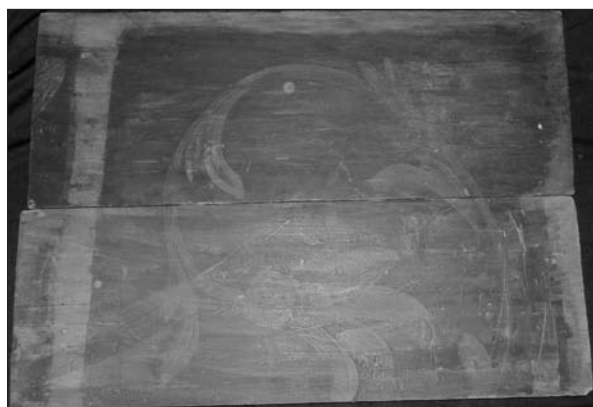
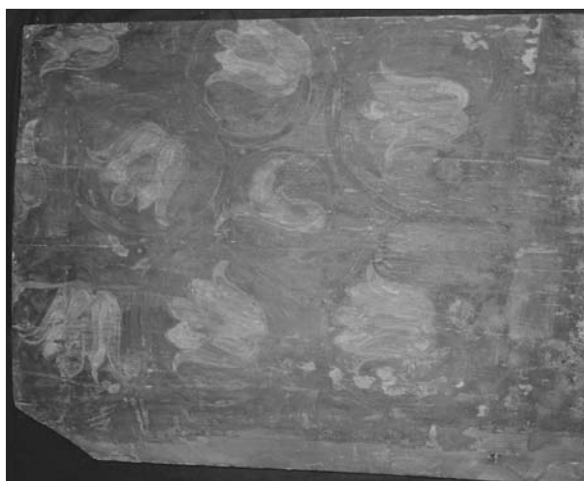
14–15. ábra A mennyezet két, föl nem szerelt kazettája a néprajzi gyűjteményben. Fotó: Szőcsné Gazda Enikő, 2012

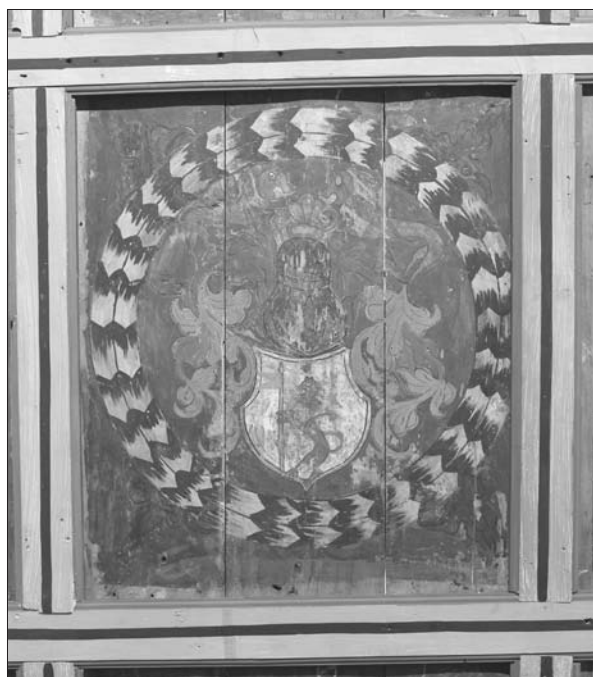
16. ábra A címeres kazetta. Fotó: Mihály Ferenc, 2013

A felirattal egy sorban, a 49. kazettán stilizált heraldikai elem látható: egy címerpajzsban két lábbon álló, kezében zászlót tartó oroszlán van (18. ábra). A címerpajzs tetején stilizált süveg, ennek tetején korona látható, a koronát két oldalról szintén egy-egy oroszlán tartja. Szekeres Attila heraldikus véleménye szerint nagyon átértelmezett formában talán a barátosi Bibó család címerének elemei ismerhetők fel benne.⁴⁶

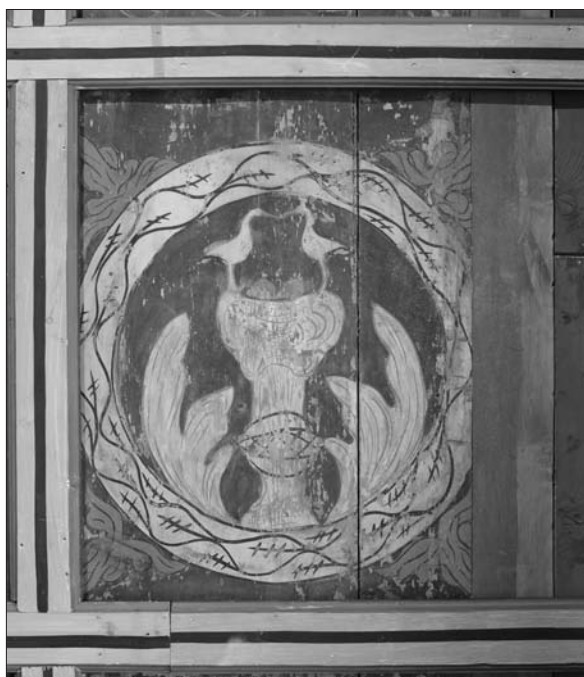
17. ábra A gólyás kazetta. Fotó: Mihály Ferenc, 2013

Ugyanabban a sorban, amelyben a címer meg a felirat látható, a 119-es kazettán egy gólyafészek látható két egymással szemben álló gólyával (19. ábra). A múzeumban levő kazettás mennyezet (126 + 2) alapfelületét összevetve a barátosi református templom jelenlegi alapfelületével, körvonalazódik, hogy
